## **Dringende Sicherheitsinformation**

### **DIVERSE BEATMUNGSBEUTEL**

FSN Ref: 484380

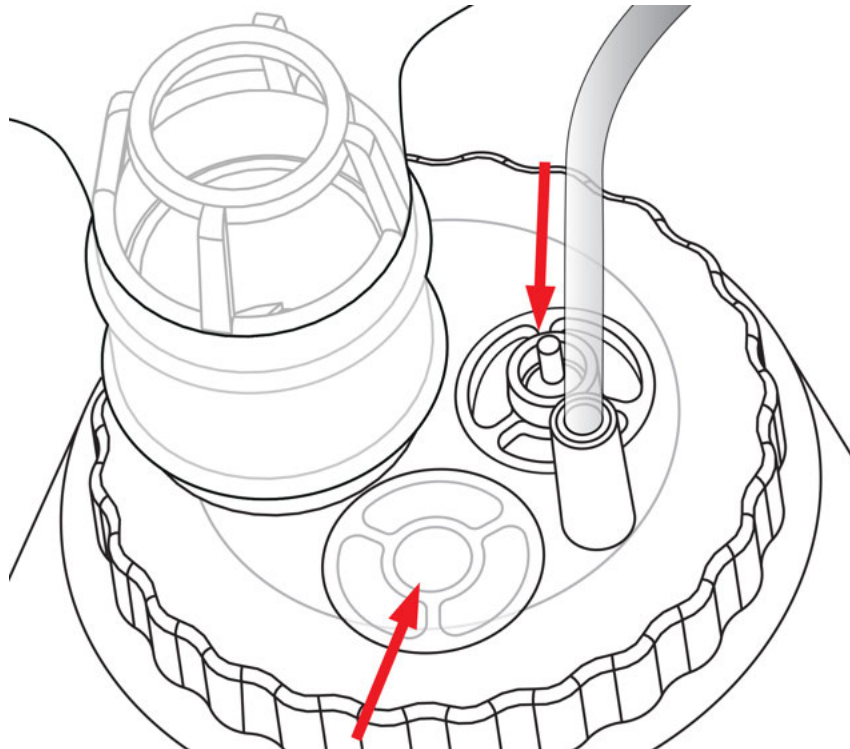
| <b>2. Grund für Sicherheitskorrekturmaßnahmen (FSCA)</b> | |
|---|---|
| 2. | <b>1. Beschreibung des Produktproblems</b><br><br><p>Bei einigen Produkten wurde bei der Überprüfung vor der Verwendung festgestellt, dass eines der Ventile an der Rückseite des Beatmungsgeräts fehlt, Position wie unten dargestellt.</p> |
| 2. | <b>2. Gefährdung, die den FSCA begründet</b><br><br><p>Wenn das Beatmungsgerät ohne das Ventil geliefert wurde, das die Zufuhr von atmosphärischer Luft steuert, führt dies zu einer Verdünnung der Sauerstoffkonzentration und einer Verringerung des abgegebenen FiO2. Dies hat keine Auswirkungen auf die Fähigkeit, eine angemessene Beatmung zu gewährleisten, aber es hat Auswirkungen auf die Fähigkeit, die höheren Sauerstoffkonzentrationen zu liefern, wie in der Gebrauchsanweisung des Produkts beschrieben. Dies kann sich negativ auf das klinische Ergebnis während der HLW auswirken.</p> |

| | Nach einem Kundenbericht aus dem Markt und einer anschließenden gründlichen Inspektion und Analyse des internen Lagerbestands haben wir festgestellt, dass einige Produkte ohne eines der Ventile an der Rückseite des BVM-Beatmungsgeräts hergestellt wurden. | |

| 3. | <b>1. Vom Anwender zu ergreifende Maßnahmen</b><br><br><input checked="" type="checkbox"/> Produkt identifizieren <input checked="" type="checkbox"/> Quarantäne <input type="checkbox"/> Rücksendung <input type="checkbox"/> Vernichten<br><br><input type="checkbox"/> Änderung/Inspektion von Produkten vor Ort<br><br><input type="checkbox"/> Befolgen Sie die Empfehlungen zum Patientenmanagement<br><br><input checked="" type="checkbox"/> Beachten Sie die Änderung/Ergänzung der Gebrauchsanweisung (IFU)<br><br><input checked="" type="checkbox"/> Andere <input type="checkbox"/> Keine<br><br>Bitte verteilen Sie diesen Sicherheitshinweis an alle potenziellen Anwender der oben aufgeführten Uniflow-Koaxialatemsysteme in Ihrer Einrichtung. Dies dient dazu, sie auf das mögliche Problem aufmerksam zu machen und die entsprechenden Maßnahmen zu ergreifen. Um die Sicherheit der Patienten zu gewährleisten, empfehlen wir die folgenden Maßnahmen:<br><br>1. Identifizieren Sie alle potenziell betroffenen Produkte anhand der oben aufgeführten betroffenen Codes und Losnummern.<br>2. Alle Benutzer müssen vor der Verwendung der oben aufgeführten Produkte und Chargennummern eine gründliche Sichtprüfung durchführen, um sicherzustellen, dass beide Einwegventile vorhanden sind.<br>3. Bewahren Sie alle identifizierten betroffenen Produkte auf und vernichten Sie sie oder senden Sie sie unverzüglich an den Vertriebspartner zurück.<br><br>Bitte beachten Sie: Es handelt sich nicht um einen Produktrückruf.<br><br>4. . Bitte füllen Sie das Antwortformular aus und senden es an die E-Mail-Adresse <a href="mailto:anfrage@intersurgical.de">anfrage@intersurgical.de</a> zurück, um den Erhalt dieser Mitteilung zu bestätigen und um zu bestätigen, welche Maßnahmen ergriffen wurden. Auf diese Weise können wir alle notwendigen Ersatzlieferungen oder Gutschriften veranlassen.<br>Bitte melden Sie Intersurgical weiterhin alle unerwünschten Ereignisse im Zusammenhang mit diesem Produkt. | |

| 3. | <b>5. Vom Hersteller ergriffene Maßnahmen</b><br><br><div style="display: flex; justify-content: space-between;"> <div> <input type="checkbox"/> Produktrückruf<br/> <input type="checkbox"/> Software Upgrade<br/> <input checked="" type="checkbox"/> Andere </div> <div> <input type="checkbox"/> Änderung/Inspektion von Produkten vor Ort<br/> <input type="checkbox"/> Änderung der Kennzeichnung/IFU<br/> <input type="checkbox"/> Keine </div> </div><br>Um dieses Problem für künftige Lieferungen zu beseitigen, wurden Korrekturmaßnahmen im Herstellungsprozess eingeführt. | |
